ぶらりわが街宮沢界限

(38) 多摩川一治水と環境が調和した川づくり

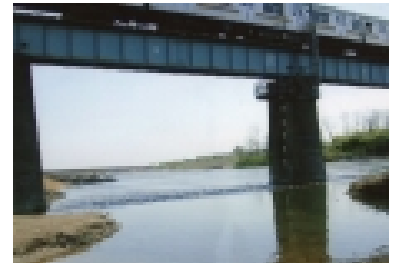
○ 洪水により水の流れる場所が固定しまったことで、川底の低下や河川敷の陸化が進み、特に八高線鉄橋周辺は川底が削られ、橋脚を保護している護床工の下流側は大きな落差ができ、沈下するなど、このまま放置すると橋脚の安定性が心配されていましたが、川底の土砂が流れていきづらくするための施設「帯工」の設置で平成26年(2014)対策済です。洪水で深く削られた川底を土砂や石で埋め、川を浅くし、さらに左岸(昭島市側)の堤防に流れが集中し、堤防への影響が心配され、このため右岸(八王子・日野市側)の河川敷を切り下げ、川幅を広げ、流れを中央に寄せ、洪水を安全に流すよう施工中です。

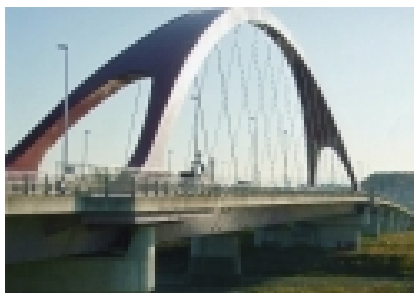
○ 多摩川での川遊びや釣りで流れに入ると、河床の不快感「ぬるぬる感」が特に多摩大橋下流周辺

で見られました。それは右岸の八王子水再生センター(処理区域多摩川の南側の八王子市・日野市・あきる野市等)の下水処理水が直接多摩川へ流入するため、窒素・リン等が多くなり「ぬるぬる感」が大きくなる原因でした。水質改善のため下水処理水の一部を整備した水路など(堀川～谷地川)に分流させることで河川の自浄作用＝「汚濁物質のろ過や沈殿・河床面の砂礫(されき)や藻に吸着され、河床に生息する微生物が汚濁物質をエサとして食べ、水と炭酸ガスに分解するなどの水質浄化機能の効果」により、河川水質、水生生物への影響が低減されるなど時間をかけて多摩川に流す取り組み、さらなる水質改善を行いました。

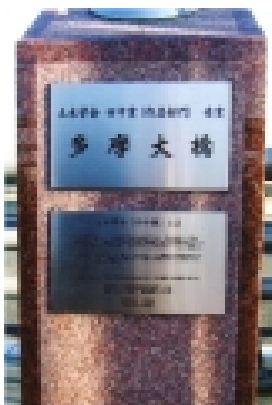
○ 多摩大橋新橋(中神町3-2先・全長460・08m)多摩大橋の交通量増大解消対策として、平成19年(2007)10月27日開通・構造形式7径間連続鋼箱折補鋼アーチ橋で平成19年度土木学会田中賞(作品部門)受賞。田中賞は日本の橋梁(きょうりょう)界の育ての親として、永代橋、清洲橋など数々の名橋を生み出した故田中豊博士の功績を偲(しの)んで発足。作品部門賞は橋梁、関連構造物の中から、計画、設計、施工、美観などの面において優れた特色を有するものと認められたものに表彰されています。アーチの基に受賞碑があります。
